# *Censimento del verde Santa Giulia 2019*

*a cura del  
Comitato di Quartiere Milano Santa Giulia*

# Introduzione

# Obiettivi dello studio

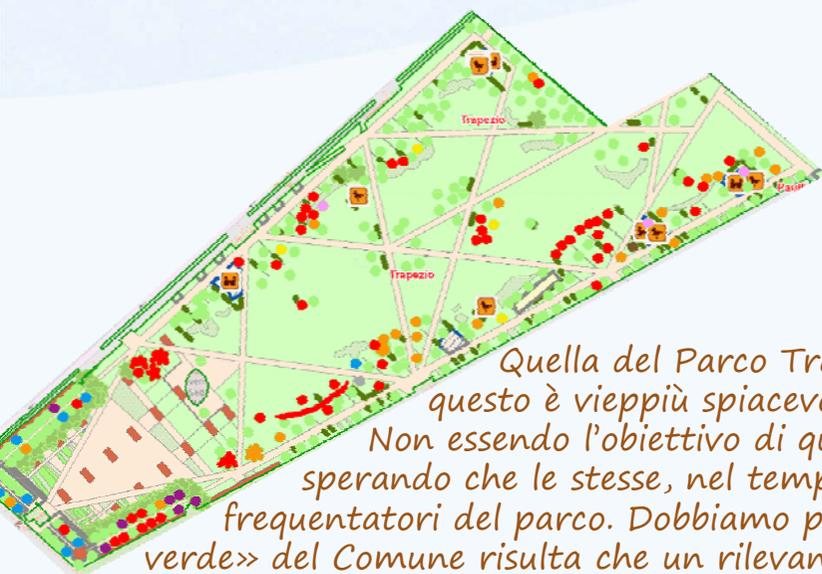
# Area Parco Trapezio

Mancante	Morto o atrofizzato	Fogliame secco	Sofferente
48	21	4	1
Spoglio	Rami selvatici	Corteccia lesionata	Necessaria potatura
1	9	6*	3

Quella del Parco Trapezio è l'area che in questo momento appare bisognosa di maggiore cura, e questo è vieppiù spiacevole se si considerano le traversie che il parco ha dovuto subire nel tempo.

Non essendo l'obiettivo di questo studio, non ci focalizziamo sulla qualità delle essenze previste dal progetto, sperando che le stesse, nel tempo, possano arrivare ad assolvere al loro compito di fornire ombra e fresco ai frequentatori del parco. Dobbiamo però rilevare come rispetto ai dati ricavati dal «Geoportale del patrimonio del verde» del Comune risulta che un rilevante numero di piante morte sia stato asportato senza mai essere sostituito (mancano all'appello 48 alberi), e come molte altre piante risultino indubbiamente da sostituire in quanto del tutto prive di vigore o già secche. Il prato risulta parzialmente compromesso nelle zone interessate dal nuovo sistema di drenaggio dove sarebbe necessario un intervento di rinoltimento del terreno e risemina, anche se la situazione è decisamente migliorata rispetto a quella rilevata nel mese di giugno 2019.

Ci sembrano evidenti i segni di una carenza nella manutenzione: molte cortecce sono danneggiate dal sole o dai decespugliatori, parecchi alberi innestati vedono la crescita di succhioni, segno che negli anni non si è provveduto a potarli convenientemente, le aiuole presenti nella piazza sopra il parcheggio ATM appaiono in parte spoglie e in parte non curate. Mancano anche parecchi arbusti ornamentali. Qualche dubbio anche sul corretto funzionamento dell'impianto di irrigazione.

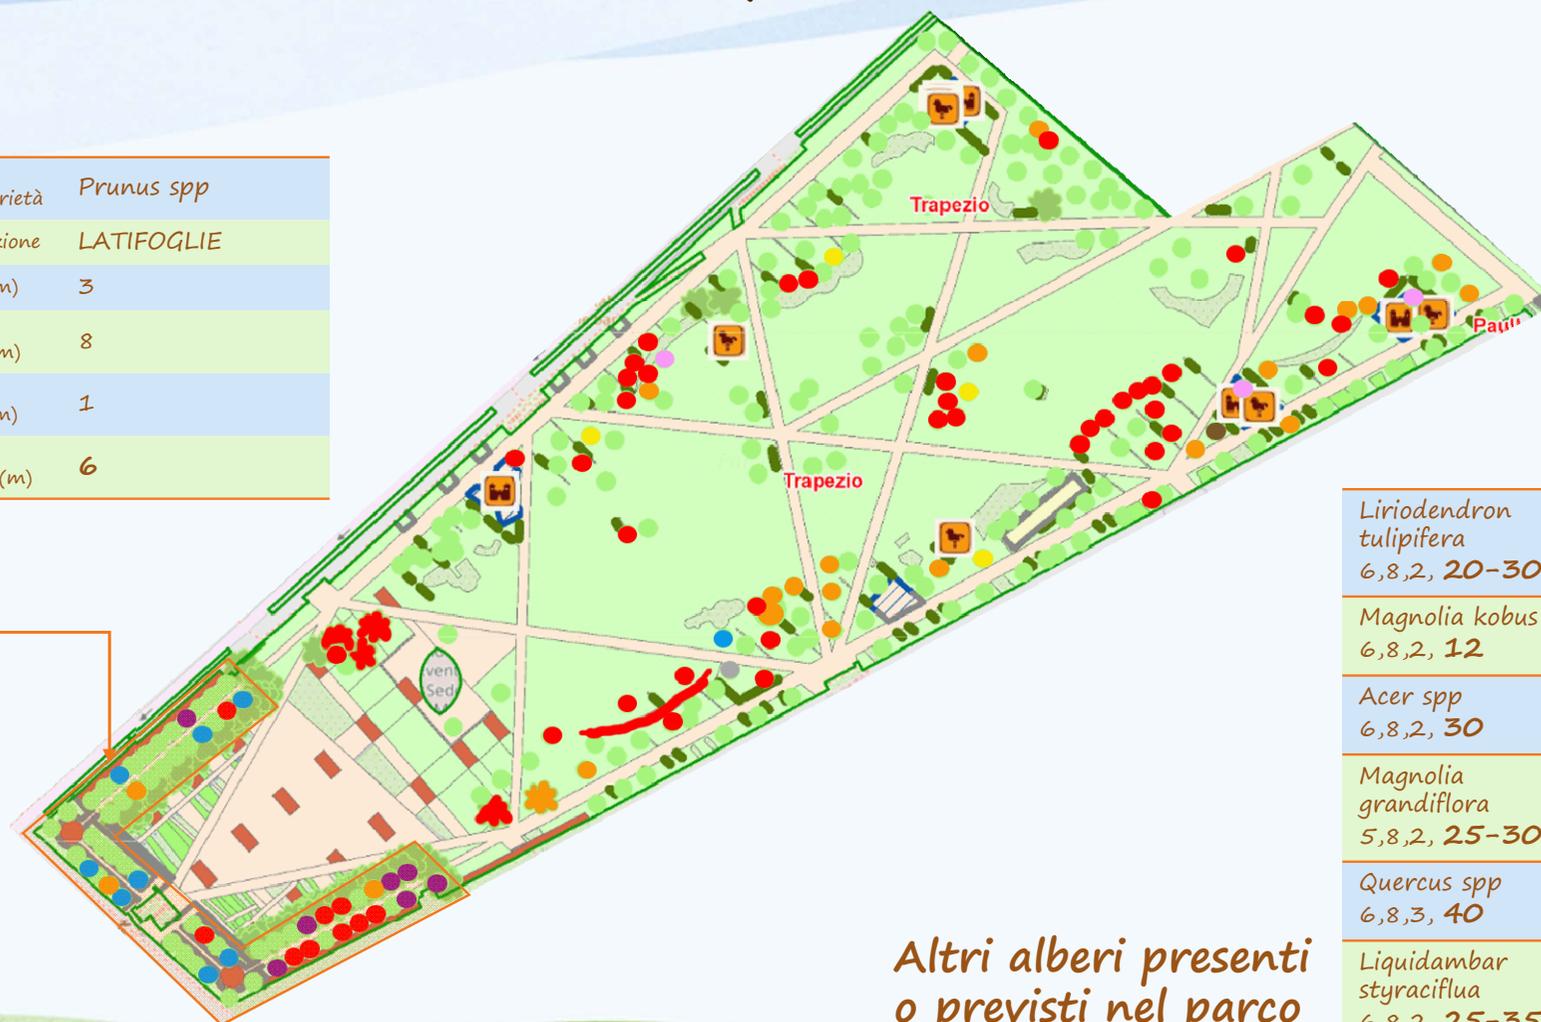
# Area Parco Trapezio

Genere, specie, varietà	Prunus spp
Classificazione	LATIFOGIE
Altezza (m)	3
Diametro tronco (cm)	8
Diametro chioma (m)	1
Altezza massima (m)	6

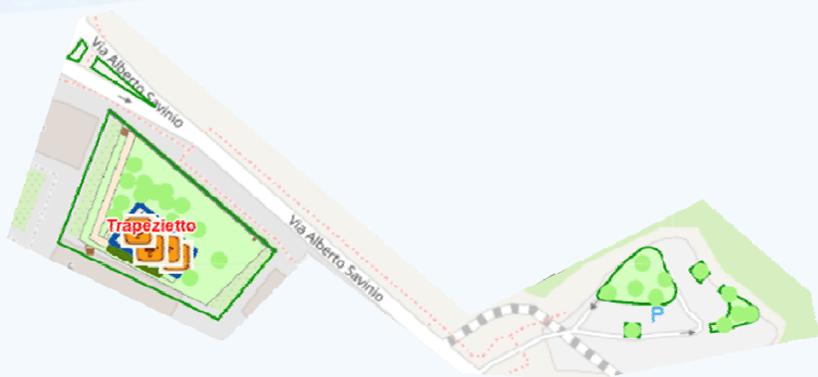
# Area Savinio

Mancante	Morto o atrofizzato	Fogliame secco	Sofferente
0	0	0	0
Spoglio	Rami selvatici	Corteccia lesionata	Necessaria potatura
0	0	nd	0

*Il parcheggio in fondo a via Savinio non presenta problemi. Sostanzialmente anche nel parco Trapezietto gli alberi sembrano aver bene attecchito e crescere regolarmente, tranne un paio che risultano sottodimensionati rispetto agli altri, probabilmente perché più giovani, comunque non abbastanza da meritare una segnalazione. Ottima la crescita delle piante rampicanti e degli arbusti posti sul perimetro del parco Trapezietto.*

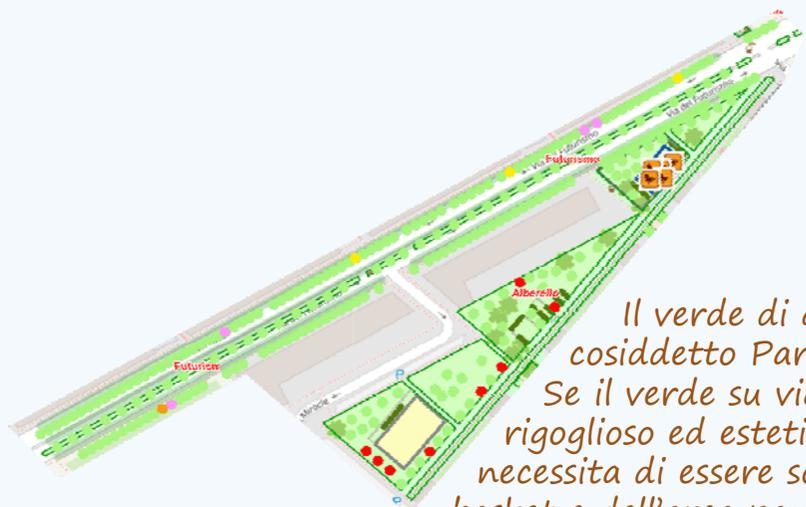
# Area Futurismo

Mancante	Morto o atrofizzato	Fogliame secco	Sofferente
8	1	3	0
Spoglio	Rami selvatici	Corteccia lesionata	Necessaria potatura
0	0	nd	4

Il verde di quest'area è sostanzialmente collocato sulla via del Futurismo e sul cosiddetto Parco Alberello.

Se il verde su via Futurismo può a ragion veduta essere considerato come quello più rigoglioso ed esteticamente apprezzabile di tutto il quartiere, di fatto con un solo albero che necessita di essere sostituito, qualche difetto più importante lo si trova nei pressi del campo di basket e dell'area panchine del Parco Alberello, dove ben 8 alberi sono stati rimossi e mai sostituiti.

Dall'inizio dell'estate alcuni alberi di "Prunus incisa Umineko" che ornano i marciapiedi di via Futurismo hanno iniziato a soffrire la siccità, con evidente ingiallimento del fogliame, segno, anche qui, di una più che probabile mancanza di irrigazione automatica.

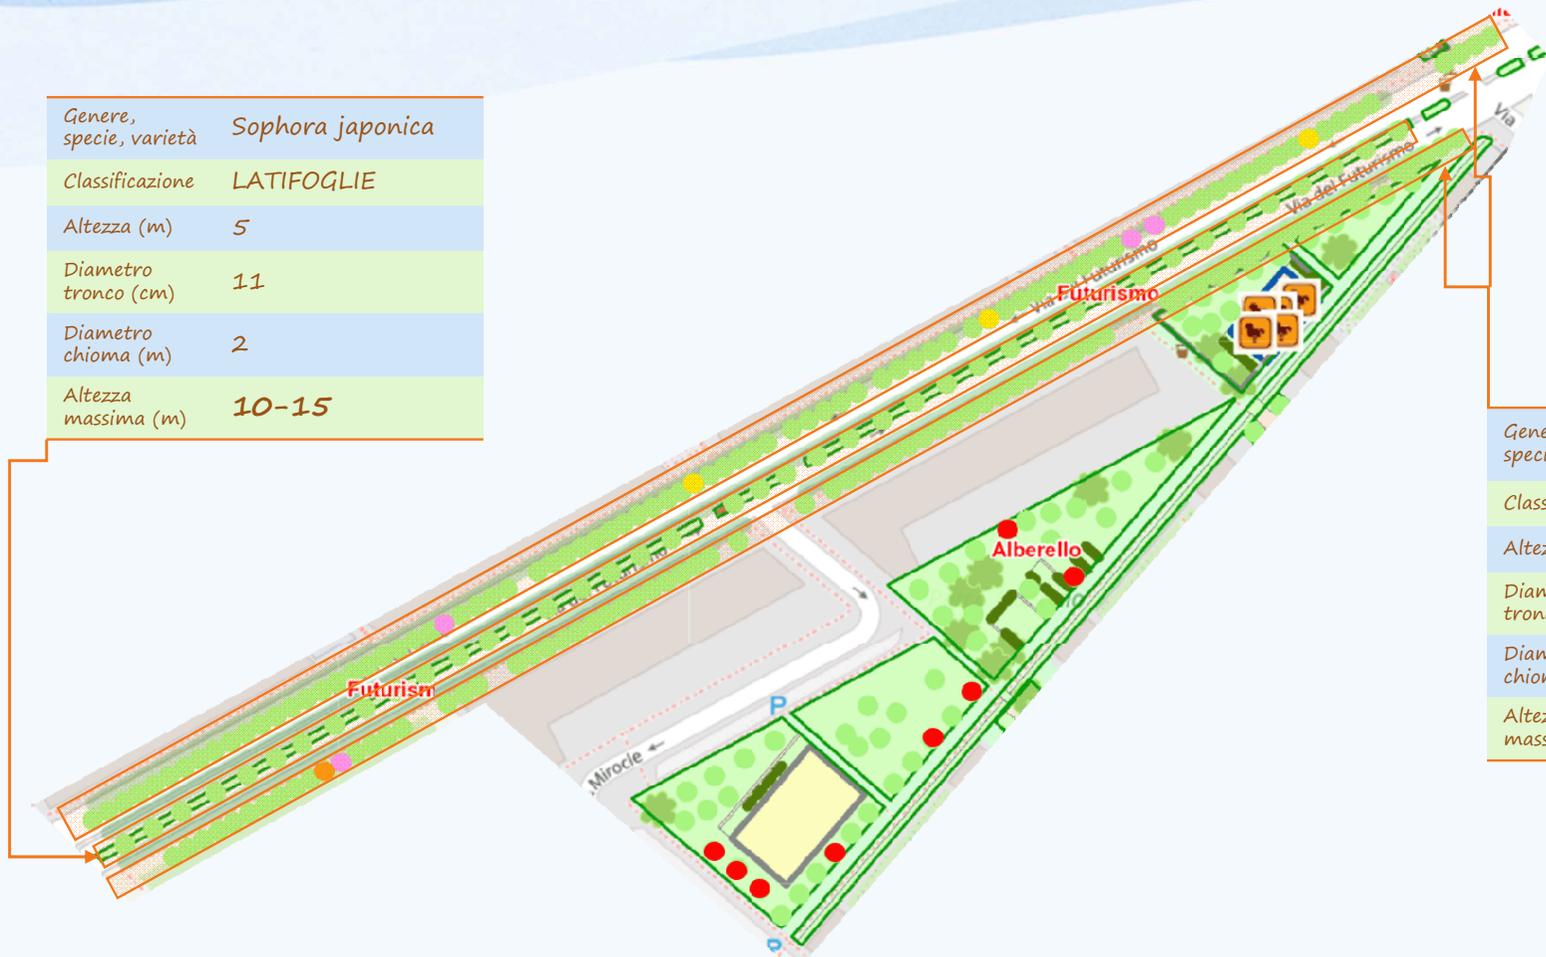
Genere, specie, varietà	<i>Prunus incisa</i> Umineko
Classificazione	LATIFOGIE
Altezza (m)	5
Diametro tronco (cm)	11
Diametro chioma (m)	2
Altezza massima (m)	4-6

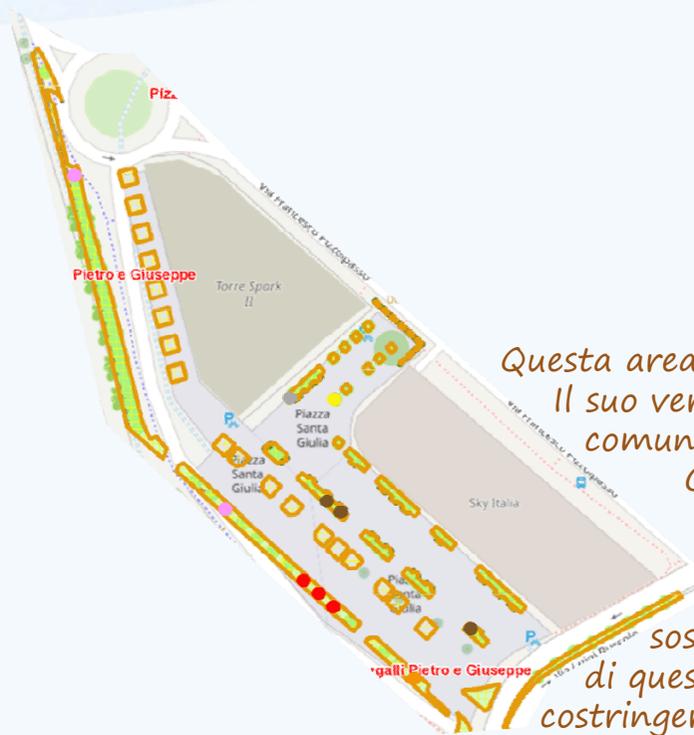
# Area Sky

Mancante	Morto o atrofizzato	Fogliame secco	Sofferente
3	1	1	3
Spoglio	Rami selvatici	Corteccia lesionata	Necessaria potatura
1	0	nd	2

Questa area è di relativamente recente realizzazione, essendo stata inaugurata nel 2016. Il suo verde è dato in gestione a Sky Italia che ne cura la manutenzione. Resta di competenza comunale la rotonda, che deve essere ancora allestita con essenze arboree. Circa lo stato di salute degli alberi, segnaliamo la necessaria sostituzione di una pianta all'angolo tra via Pestagalli e via Russolo e la mancanza di altre 3 sullo stesso filare. Le piante posizionate sulla adiacente piazza pedonale sembrano non essere particolarmente rigogliose, ed alcune di queste probabilmente meriterebbero di essere sostituite. Discorso simile per il filare di via Russolo. Durante l'estate le condizioni di salute di questi alberi hanno subito il peggior degrado rispetto a tutti gli altri del quartiere, tanto da costringere il manutentore a provvedere ad irrigarli anche manualmente nel tentativo di salvarli, probabilmente senza riuscirci.

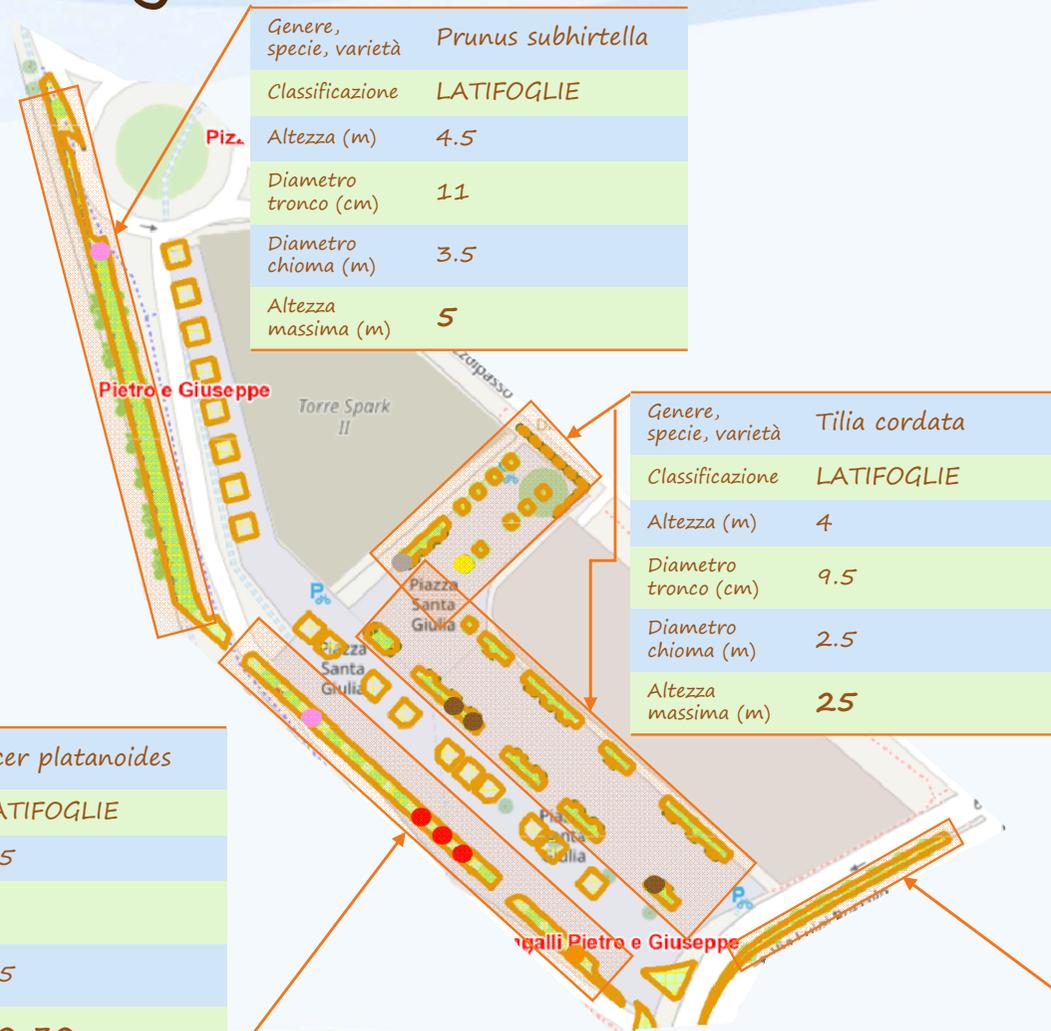
# Area Sky

Genere, specie, varietà	Prunus subhirtella
Classificazione	LATIFOGLIE
Altezza (m)	4.5
Diametro tronco (cm)	11
Diametro chioma (m)	3.5
Altezza massima (m)	5

Genere, specie, varietà	Tilia cordata
Classificazione	LATIFOGLIE
Altezza (m)	4
Diametro tronco (cm)	9.5
Diametro chioma (m)	2.5
Altezza massima (m)	25

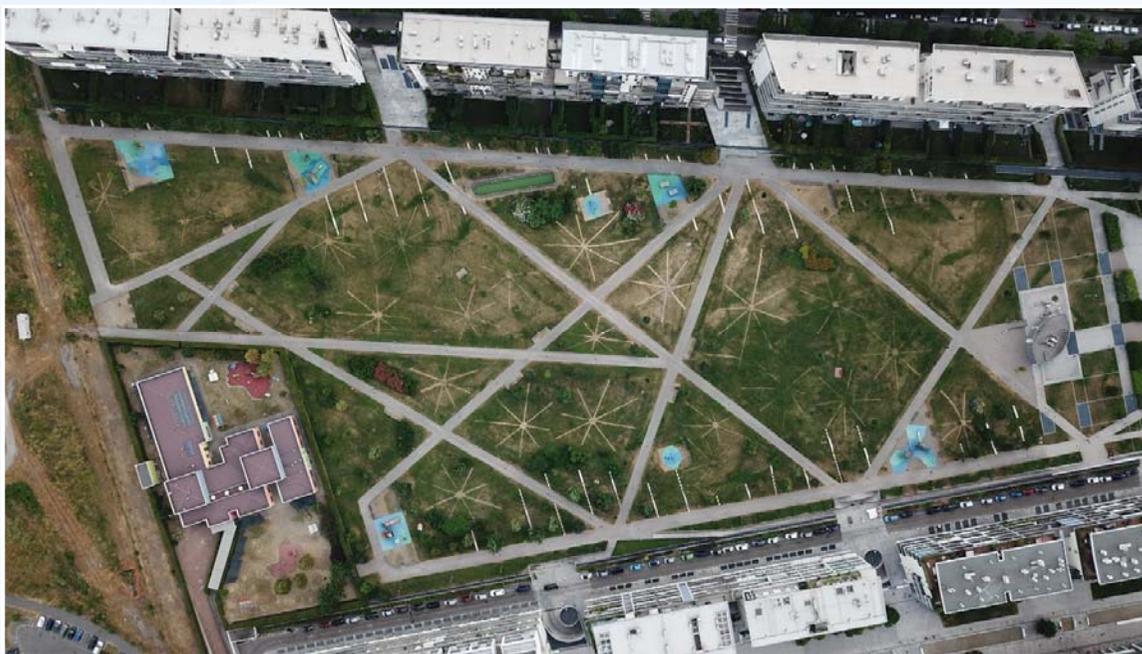
*Vista aerea del  
Parco Trapezio  
20 giugno 2019*

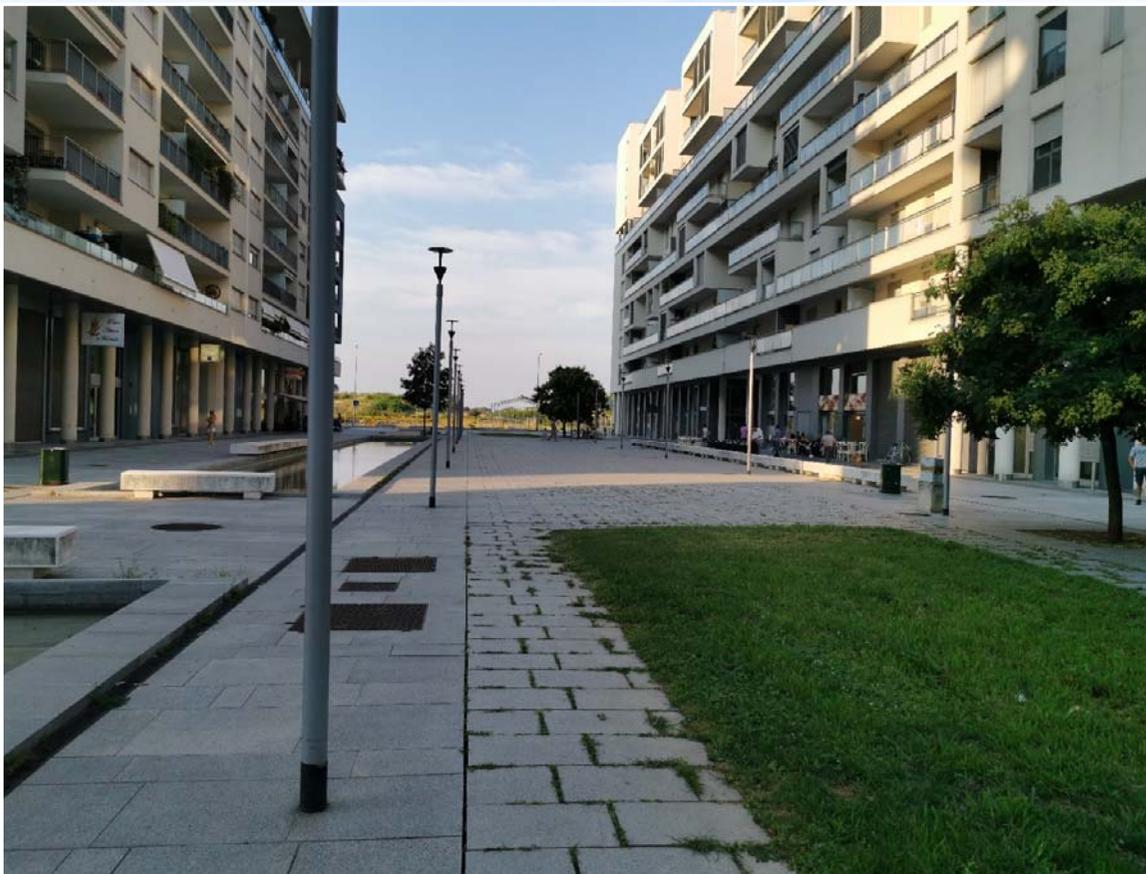
*Promenade*  
*22 luglio 2019*

- *Valutazione del ripristino del filare di alberi in Promenade soppresso ai tempi della bonifica.*
- *Superamento dell'idea urbanistica che prevede l'adozione di alberi di dimensioni e chioma ridotti, meno costosi per l'amministrazione per quanto riguarda piantumazione e manutenzione ma praticamente inutili nella funzione di rinfrescamento ed ossigenazione dell'aria. Soprattutto, negli anni successivi alle piantumazioni di nuovi alberi, prestare la massima attenzione affinché gli stessi possano ricevere gli adeguati sostentamenti per attecchire e crescere.*
- *Realizzazione di un sistema di protezione della base degli alberi contro il rischio di danneggiamento della corteccia durante le attività di tosatura del manto erboso circostante.*

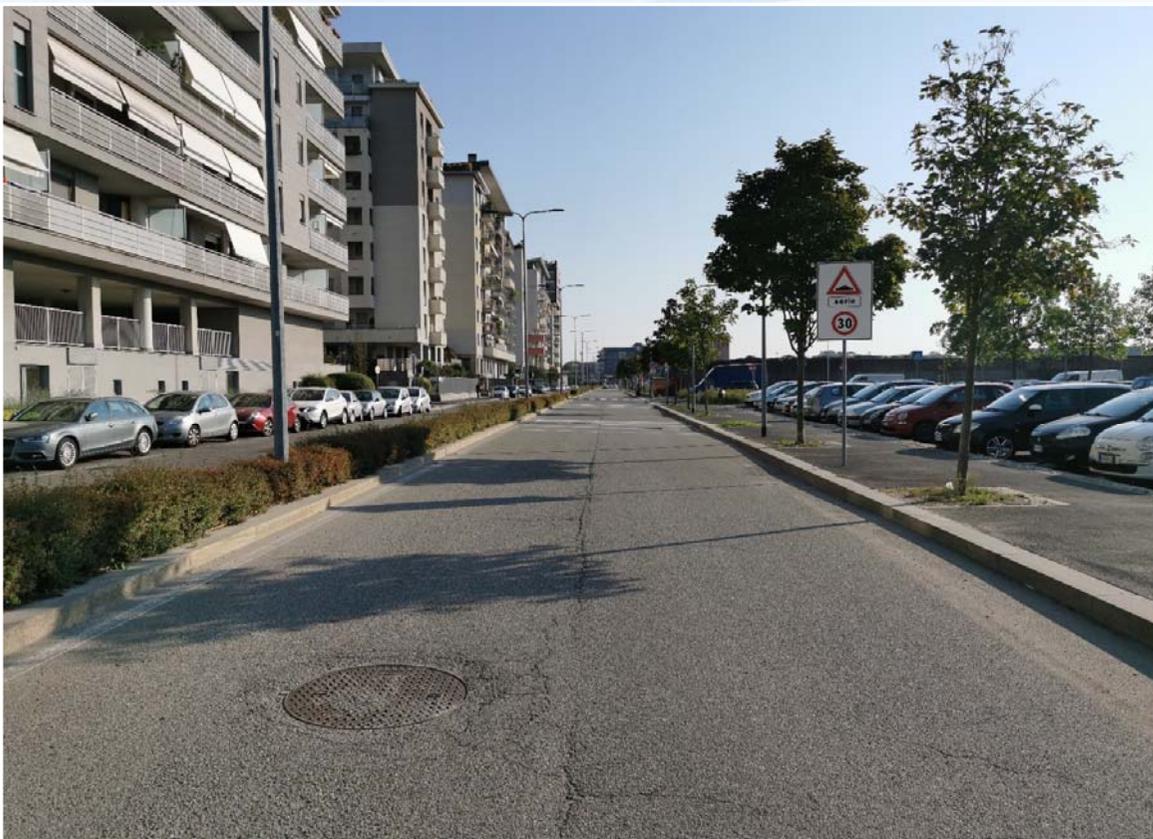
*Via Manzù*  
*22 luglio 2019*

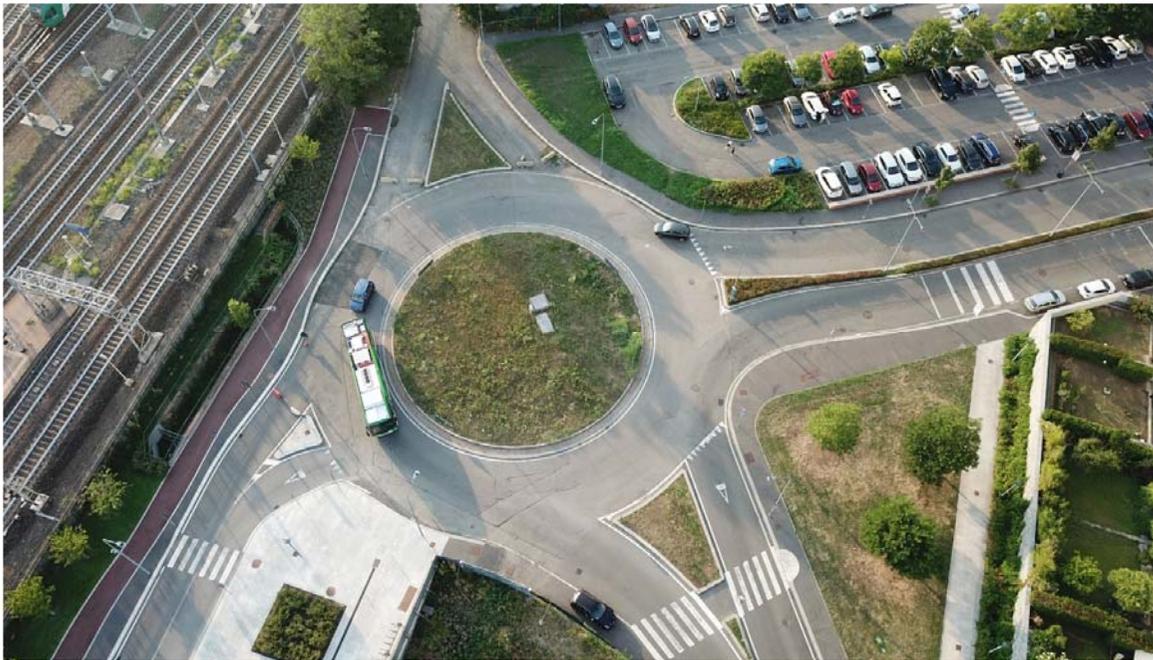
Rotonda  
Pizzolpasso/Manzù  
25 luglio 2019

*Le due rotonde alle estremità di via Manzù sono attualmente in condizioni disastrose: se per una delle due il verde è stato, si spera temporaneamente, smantellato per permettere i recenti lavori di collegamento delle condotte idriche col nuovo quartiere Merezate, per l'altra le condizioni di trascuratezza e noncuranza si protraggono fin dalla sua realizzazione: mai un fiore o una pianticella sono stati piantati su quello che è il primo appezzamento di verde della città che i viaggiatori che usano il treno vedono dai loro finestrini arrivando a Milano.*

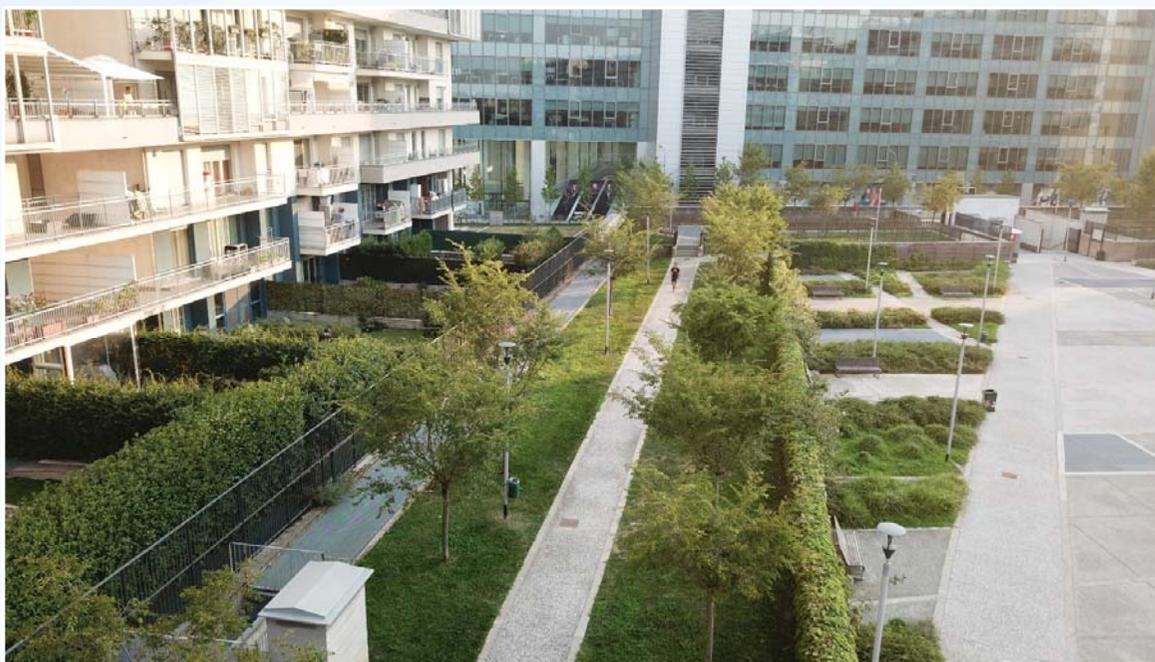
*Filare discontinuo  
sul Parco Trapezio  
25 luglio 2019*
